# **Untersuchungsbericht Nr. u1922**

des Flugzeuges Piper PA-46-350P JetProp, D-EMDB

vom 7. April 2004

im Pradatsch, Gemeinde Madulain/GR, ca. 12 km NE von St. Moritz

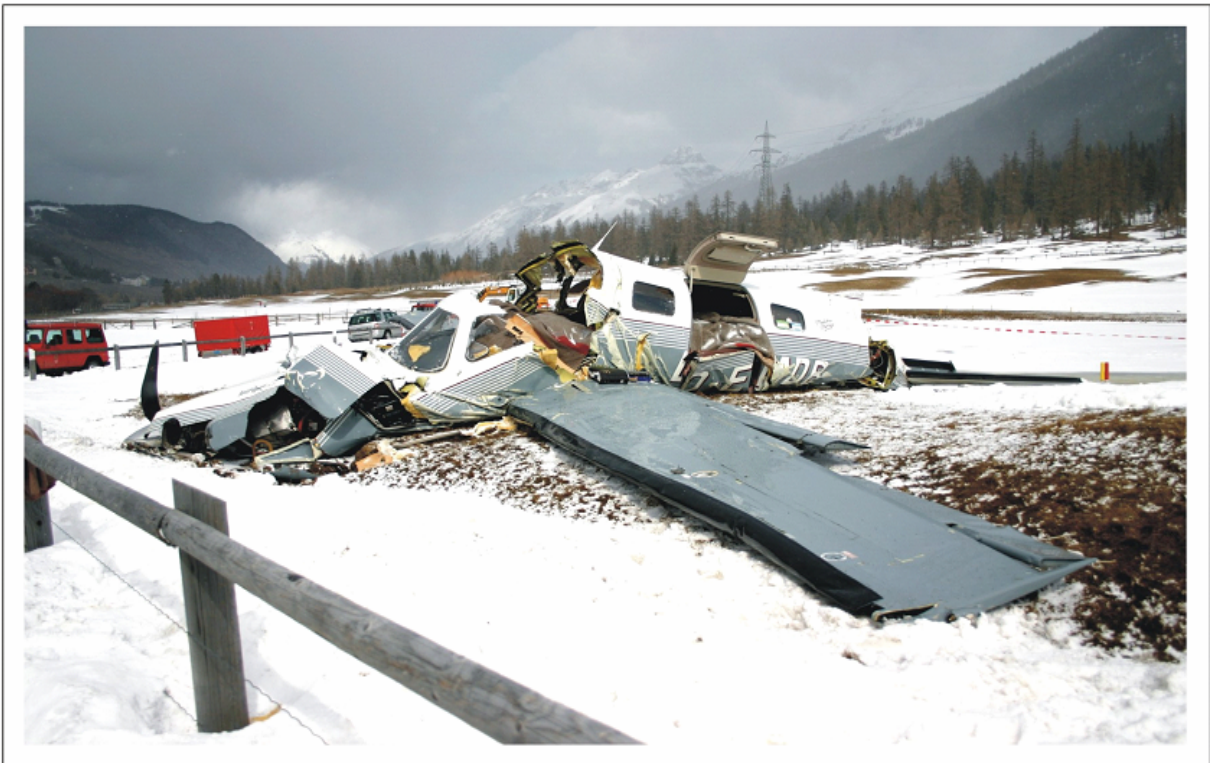
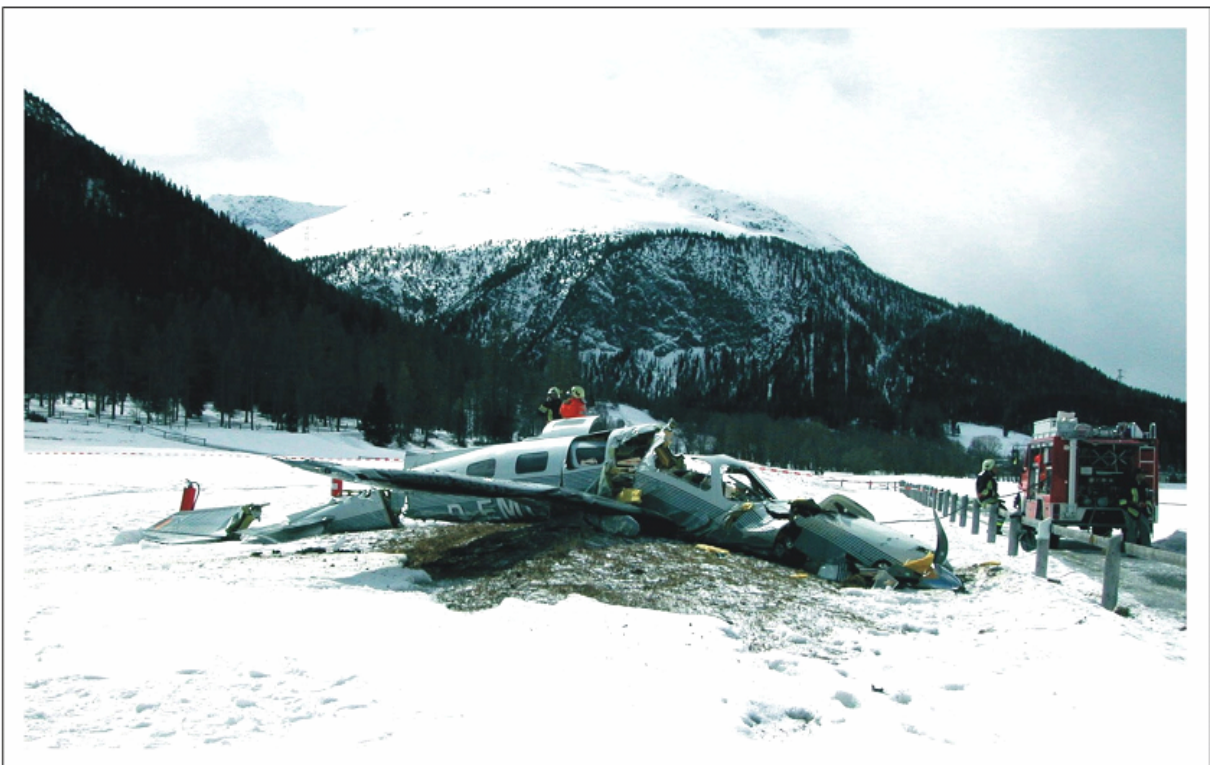
### Anlage 1: Übersicht Unfallstelle

Das Flugzeug schlug auf einer Wiese im Golfplatz auf, nur wenige Meter von einer Nebenstrasse entfernt (siehe Anlage 4.1).

An der Aufprallstelle entstand erheblicher Flurschaden. Das ausgelaufene Kerosin verursachte eine Bodenverschmutzung. Auf einer Fläche von ca. 200 m<sup>2</sup> musste die Grasnarbe abgetragen werden.

Das Flugzeug schlug praktisch in horizontaler Lage auf dem Boden auf und blieb an Ort und Stelle liegen. Die Spuren am Boden zeigten keinerlei Vorwärtsbewegung. Beim Aufschlag brach der Rumpf in drei Hauptteile. Die Flügel waren verformt, aber noch immer am mittleren Teil des Rumpfes befestigt.

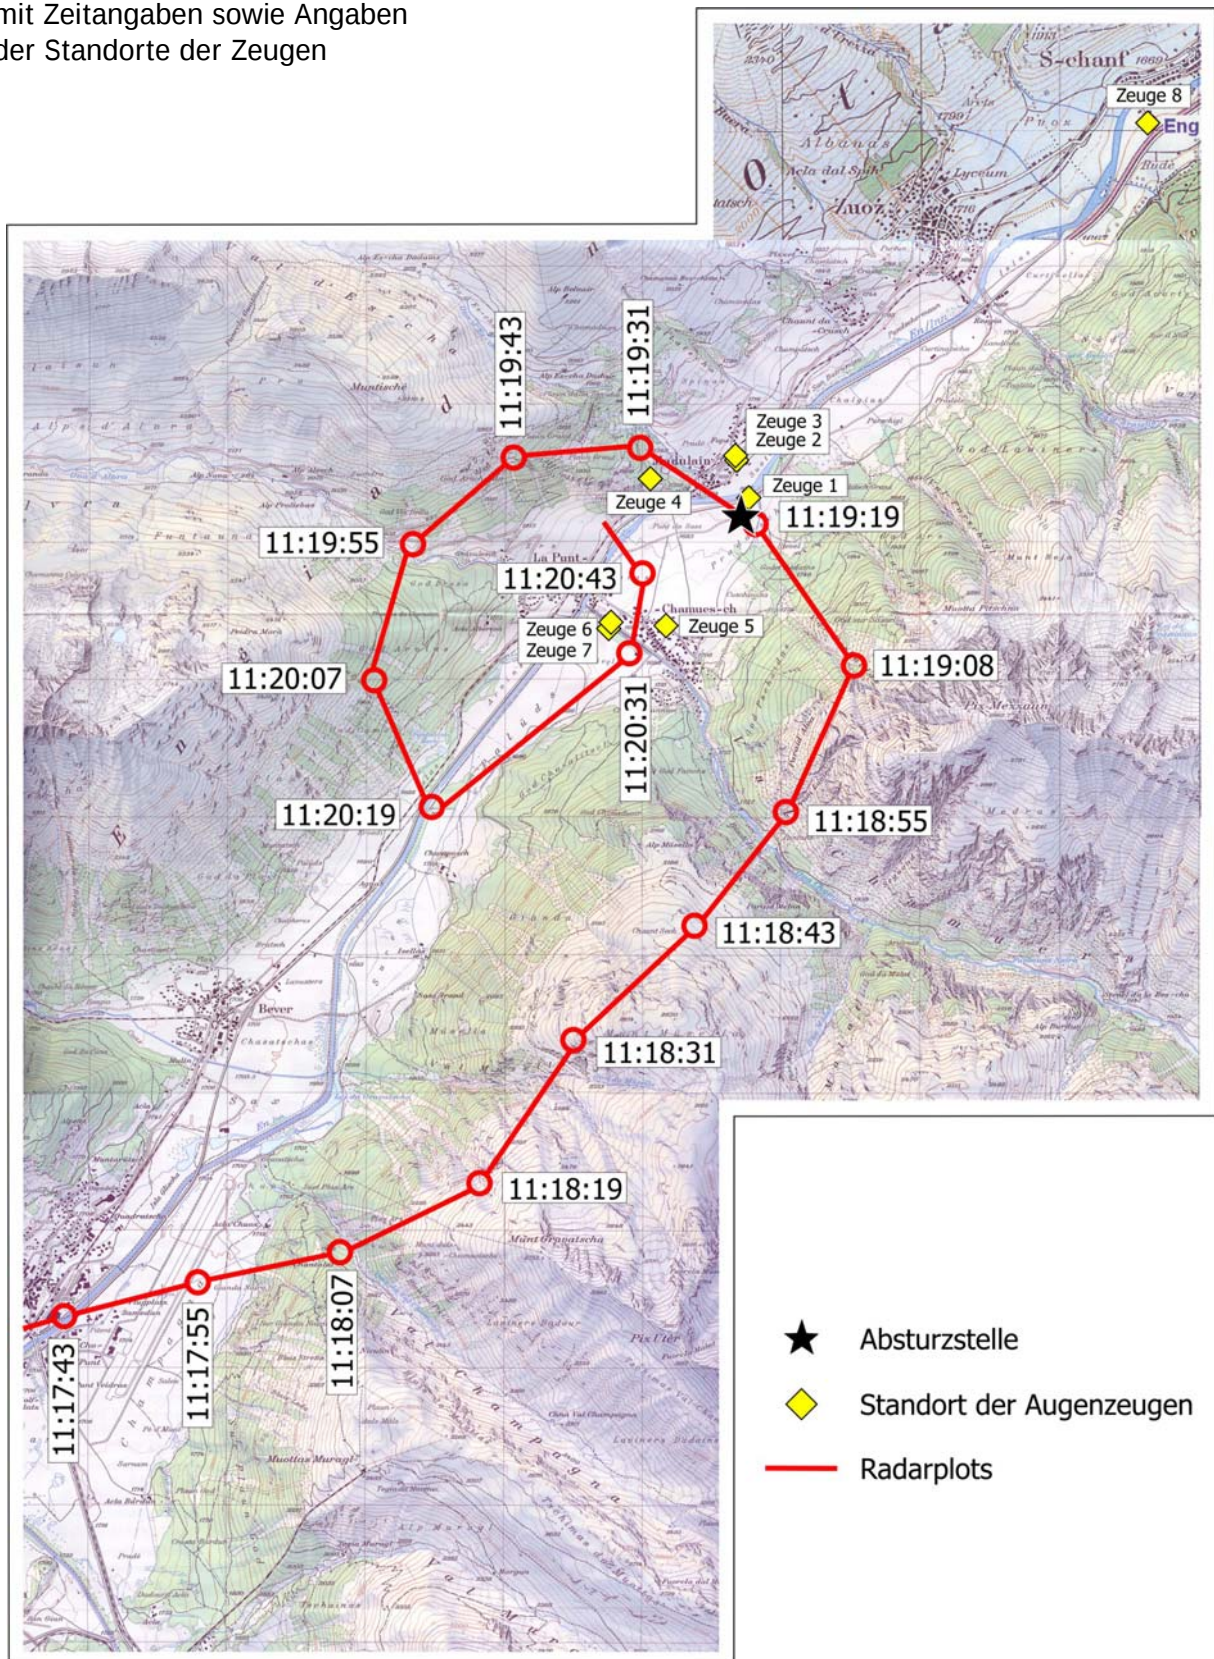
## Anlage 2: Radarspur auf geographischer Karte

## Radarspur auf geographischer Karte überlagert

mit Zeitangaben sowie Angaben  
der Standorte der Zeugen

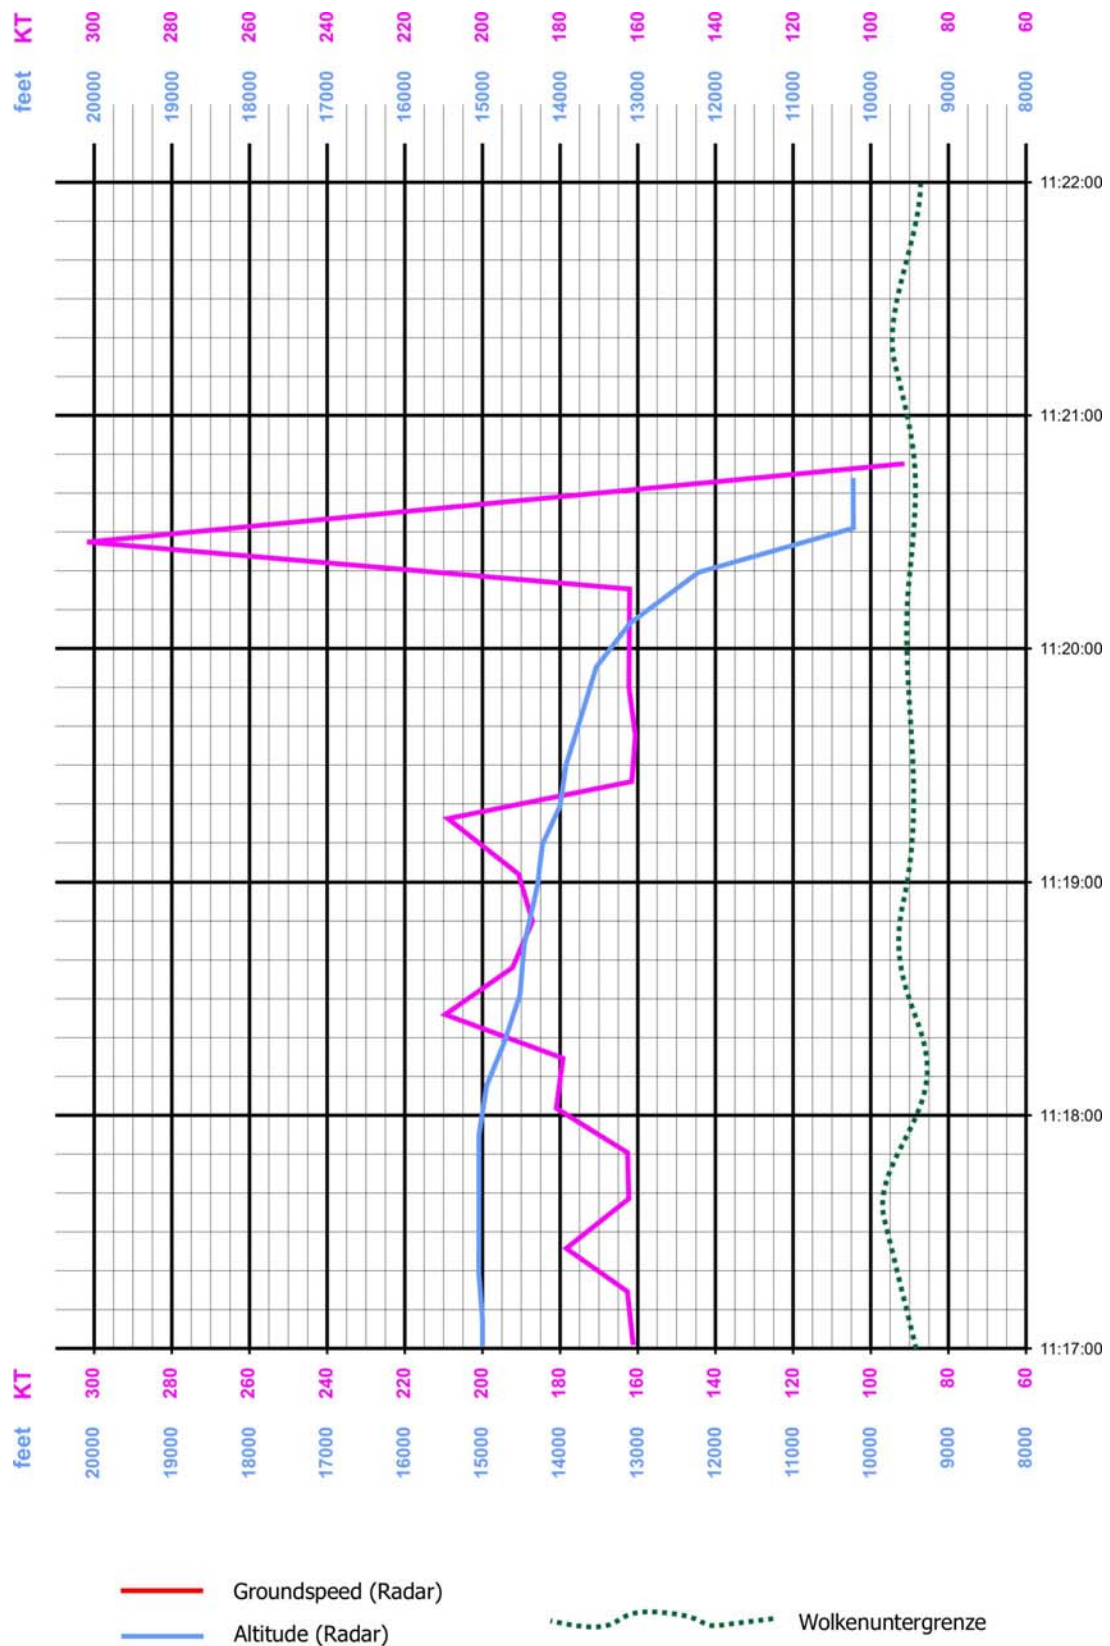
**Anlage 3: Graphische Darstellung von Geschwindigkeit und Höhe**

Angaben der letzten fünf Minuten gemäss Radaraufzeichnungen
